## 那珂核融合研究所の現況について

平成23年5月10日

## 那珂核融合研究所の施設について

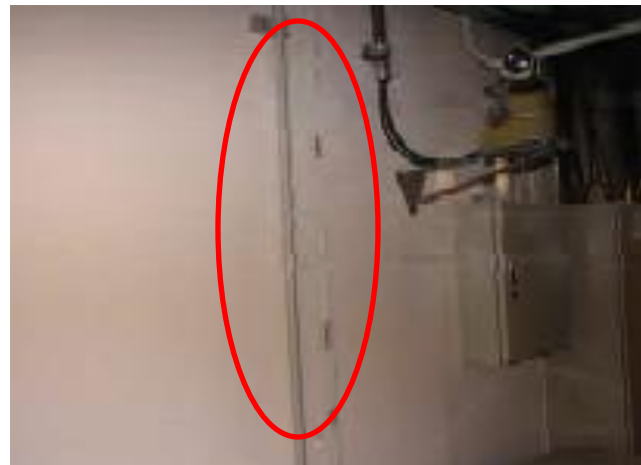
### ○JT-60実験棟 地階

延長接続部のコンクリート壁の一部亀裂(真空排気設備室)

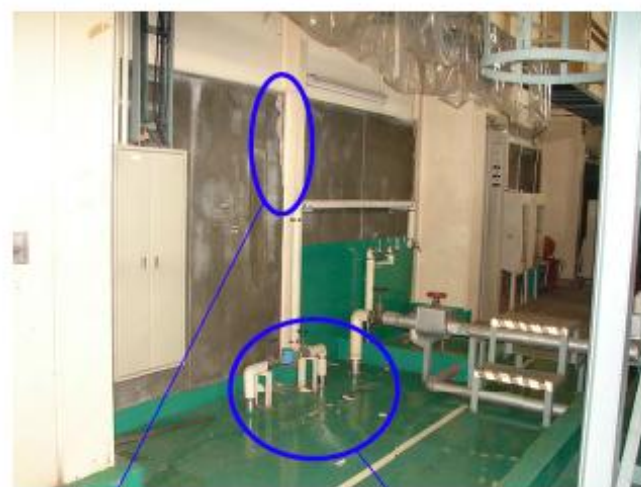
### ○JT-60一次冷却棟本体系

腰壁四隅の一部コンクリート割れ(内壁)、外壁は異常なし

一次冷却棟内腰壁コンクリートの割れ  
(建屋全周に亘って腰壁両端に割れが発生、写真は北側腰壁)

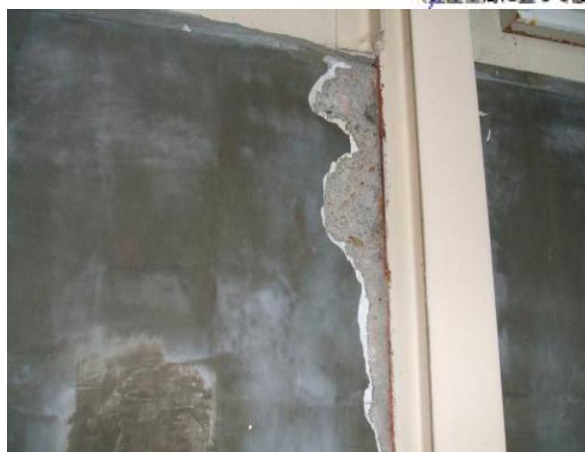
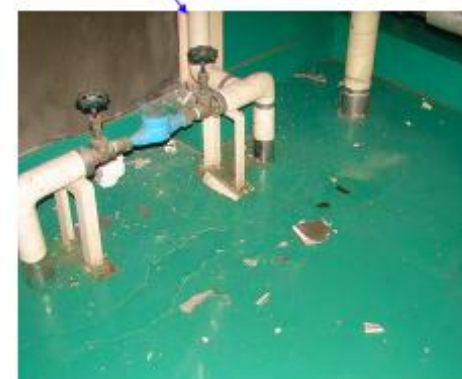
割がれ落ちた破片

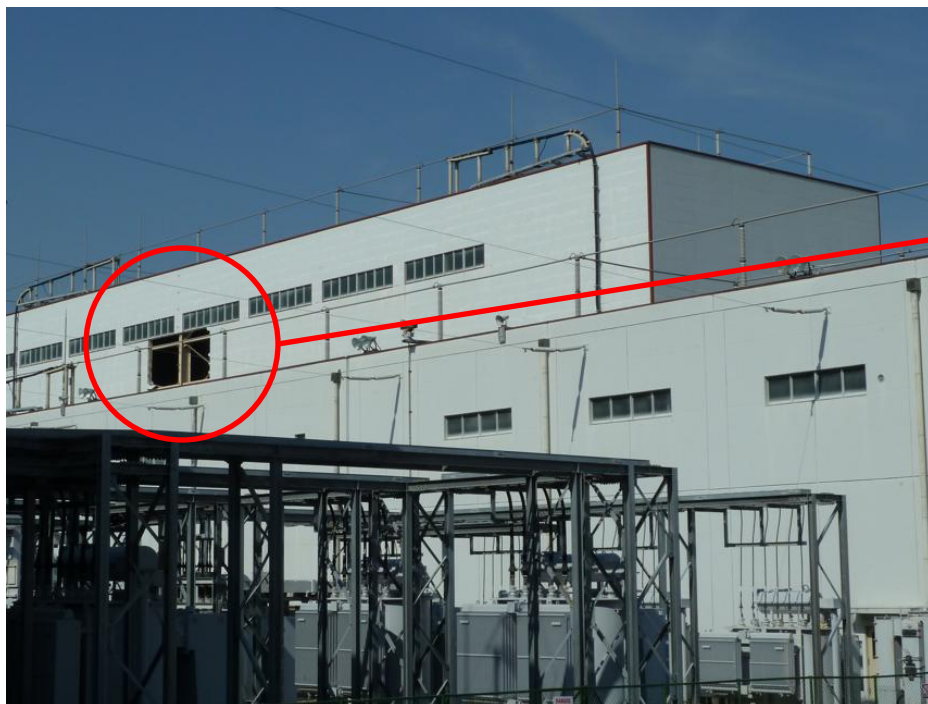
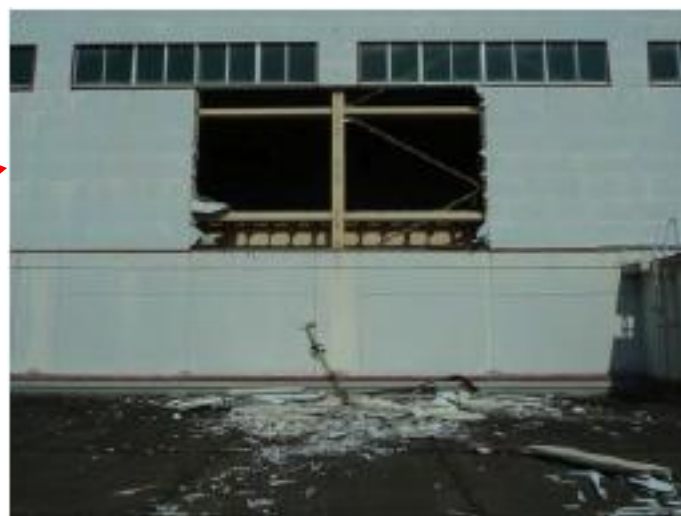
○JT-60発電機棟MG室 外壁の一部破損

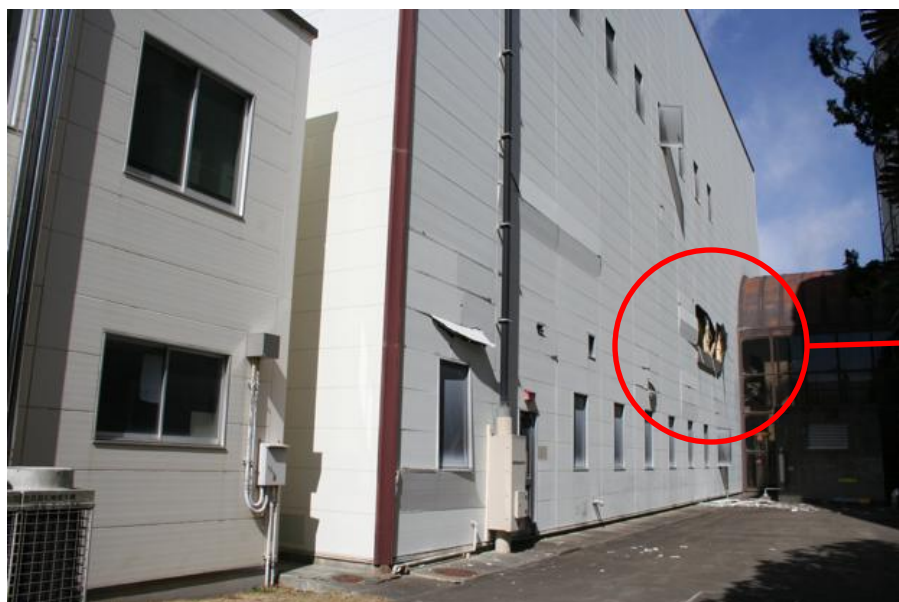
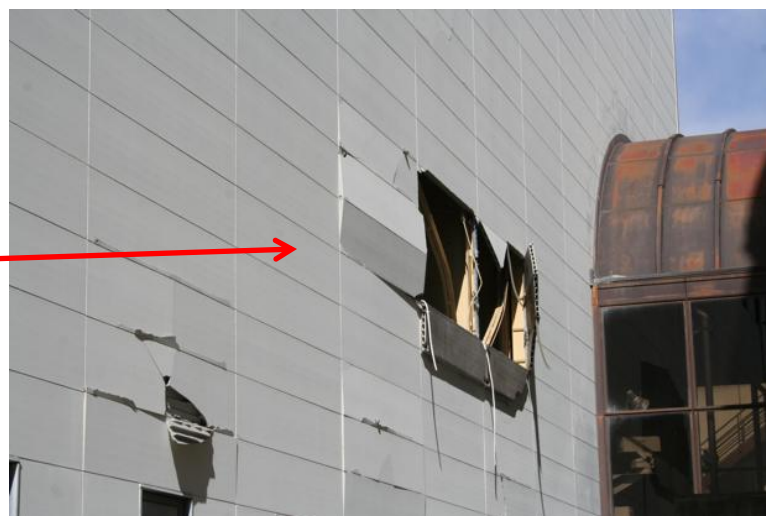
○MeV級試験装置 JT-60実験準備棟 建屋の壁一部破損  
建屋の鉄骨の一部変形

実験準備棟の外壁の落下

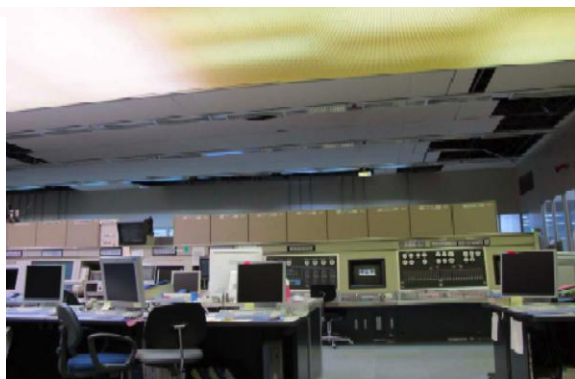
中央制御室の天井パネルの一部落下

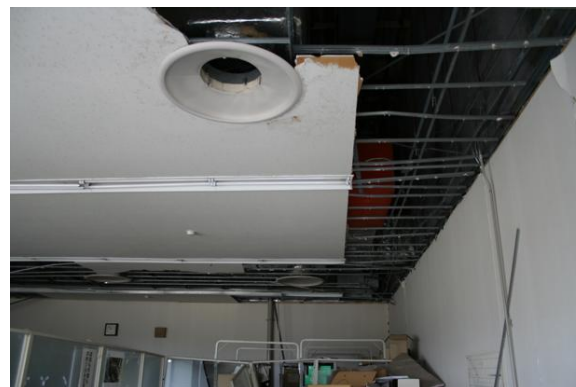
付属実験棟の天井パネルの一部落下

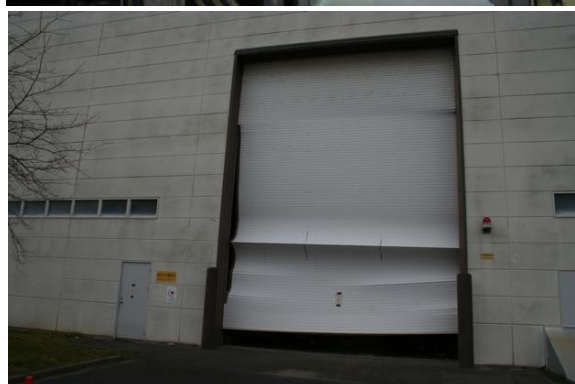
シャッターの破損

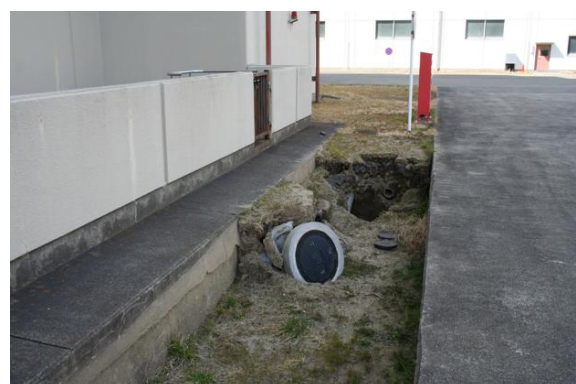
JT-60実験棟まわりの一部陥没

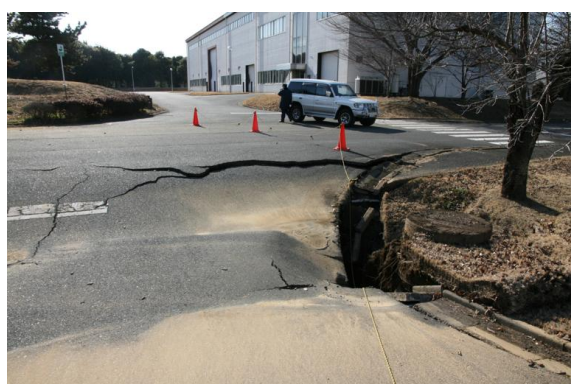
構内道路の陥没

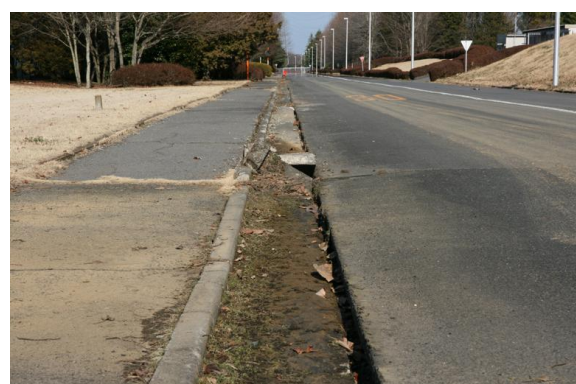
構内道路の陥没

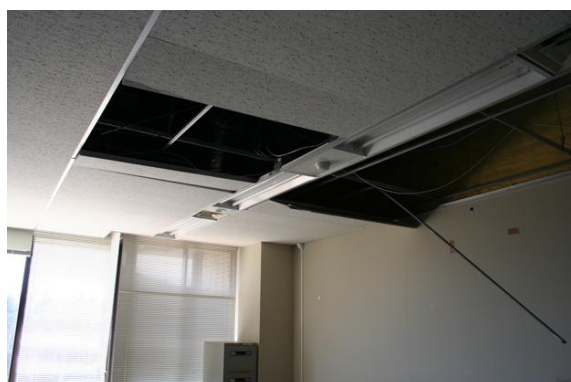
管理研究棟内部の天井パネル一部落下

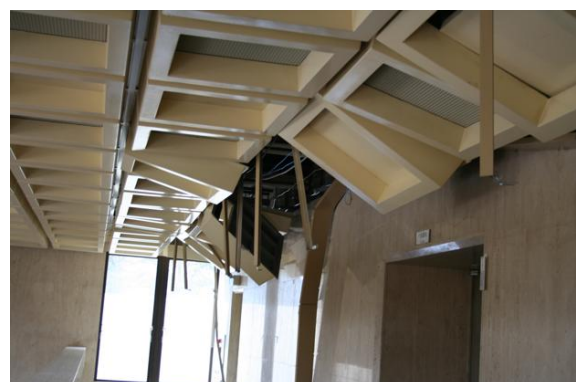
制御棟ロビーの天井板の一部落下
